Archeologie in West-Friesland 19

Wonen op een middeleeuwse dijkdoorbraak

Onderzoek naar de Klamdijk
en de nederzetting
Lutjeschardam

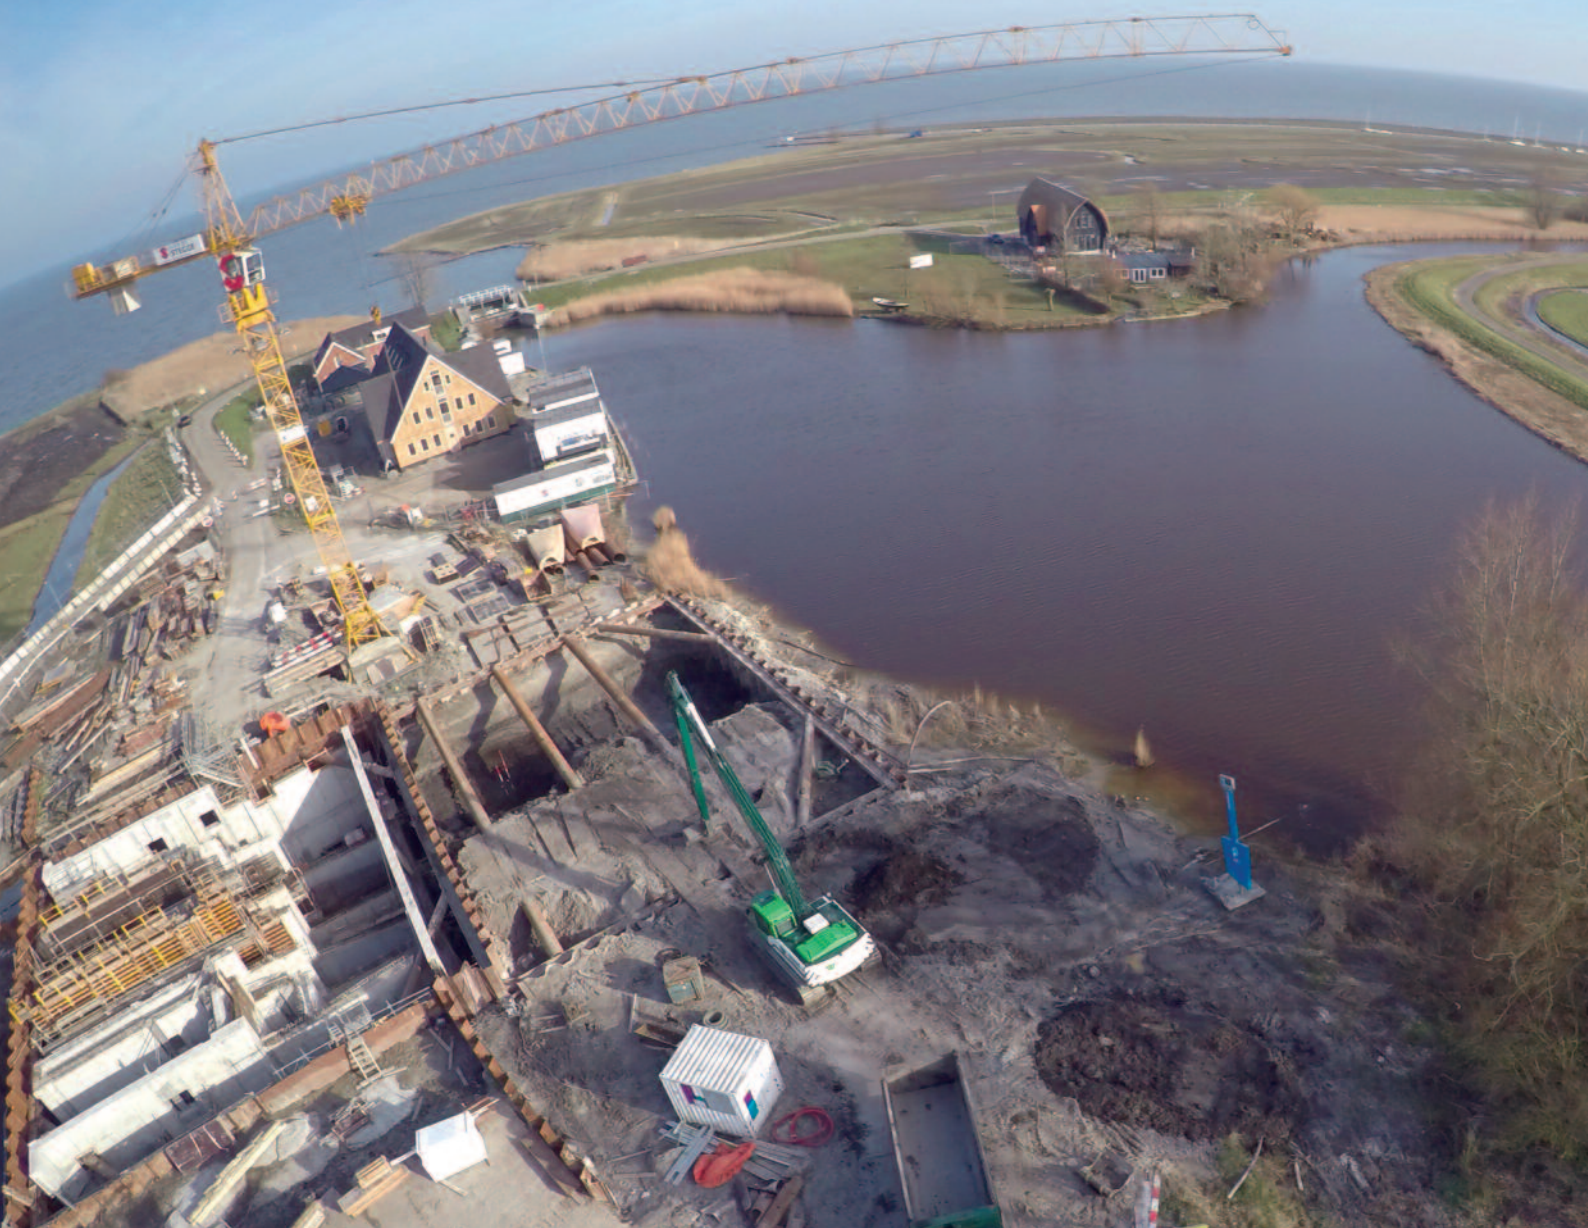
Cover: Het boezemgemaal C. Mantel in aanbouw. Links op de voorgrond zijn de damwanden van de bouwkuipen zichtbaar. In de linker bouwkuip is al beton gestort, rechts wordt grond verwijderd. De foto is richting het oosten genomen. Rechtsboven ligt Schardam.

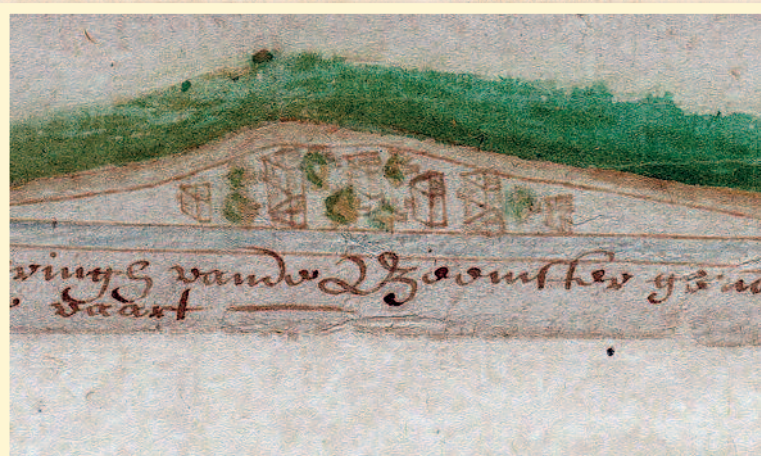
Op deze uitsnede van de kaart van Pieter van der Meersch uit 1638 is Lutjeschardam in detail weergegeven. Zichtbaar zijn zes huizen en bijgebouwen in de knik van de Klamdijk.

Op de kaart van Van der Meersch uit 1638 valt op dat er ter hoogte van de nederzetting een opmerkelijke knik in de dijk aanwezig is. Deze knik is mooi in detail weergegeven op de kadastrale minuut van 1826. Hoewel minder uitgesproken dan andere gerepareerde wielen verradt de bocht in de dijk de locatie van de dijkdoorbraak.

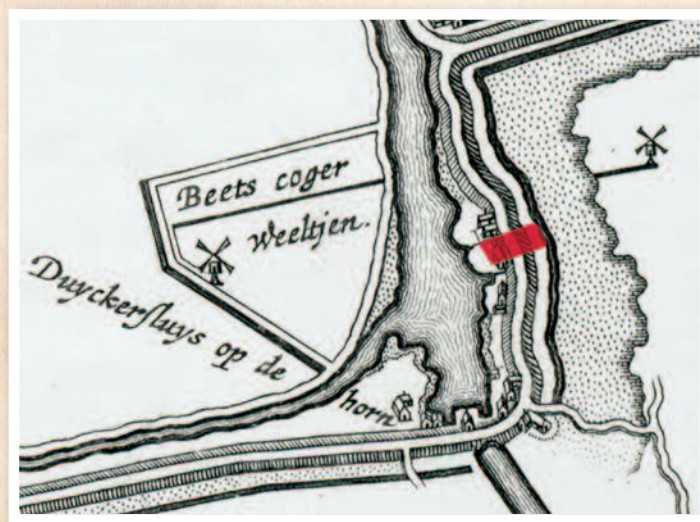
Detail uit de kaart van de Beemster uit 1644. Let op het kronkelige verloop van de dijk. Het lijkt alsof er drie afzonderlijke percelen zijn afgebeeld. In rood is globaal het onderzochte deel weergegeven. Het noorden is rechts.

Op een kaart van de Beemster uit 1644 is het ook de Beetser- en Oost-huizerkoog weergegeven. Aan de noordkant van de Beetskoog, ten zuiden van de vaart ter hoogte van Lutjeschardam, is een ingepolderde waal of wiel getekend: *Beets coger weeltjen*. De knik in de Klamdijk is nu meer kronkelig weergegeven, maar hier is nog steeds een zestal huizen te zien. Het gaat om langgestrekte rechthoekige huizen parallel en haaks op de dijk. Drie percelen met elk twee gebouwen lijken te onderscheiden. Het middelste perceel is archeologisch onderzocht.

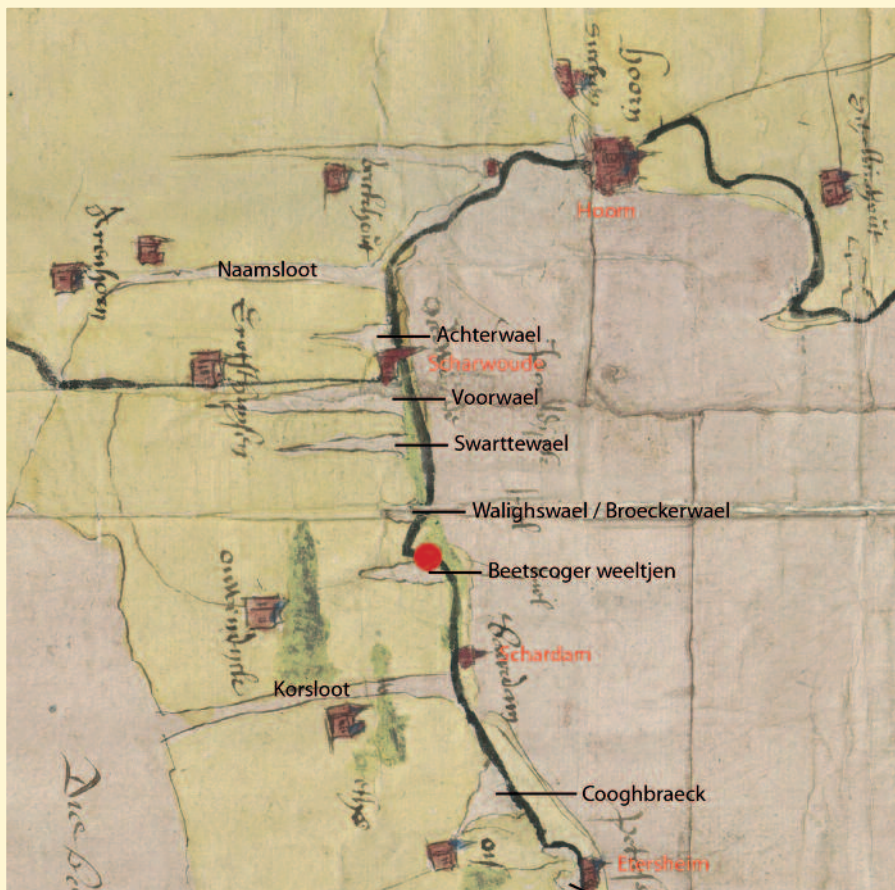
Uitsnede van een kaart uit omstreeks 1530. In rood zijn de plaatsnamen geschreven, in zwart de sloten, wielen en braken (dijkdoorbraken). De onderzoekslocatie ligt ter hoogte van de rode stip.

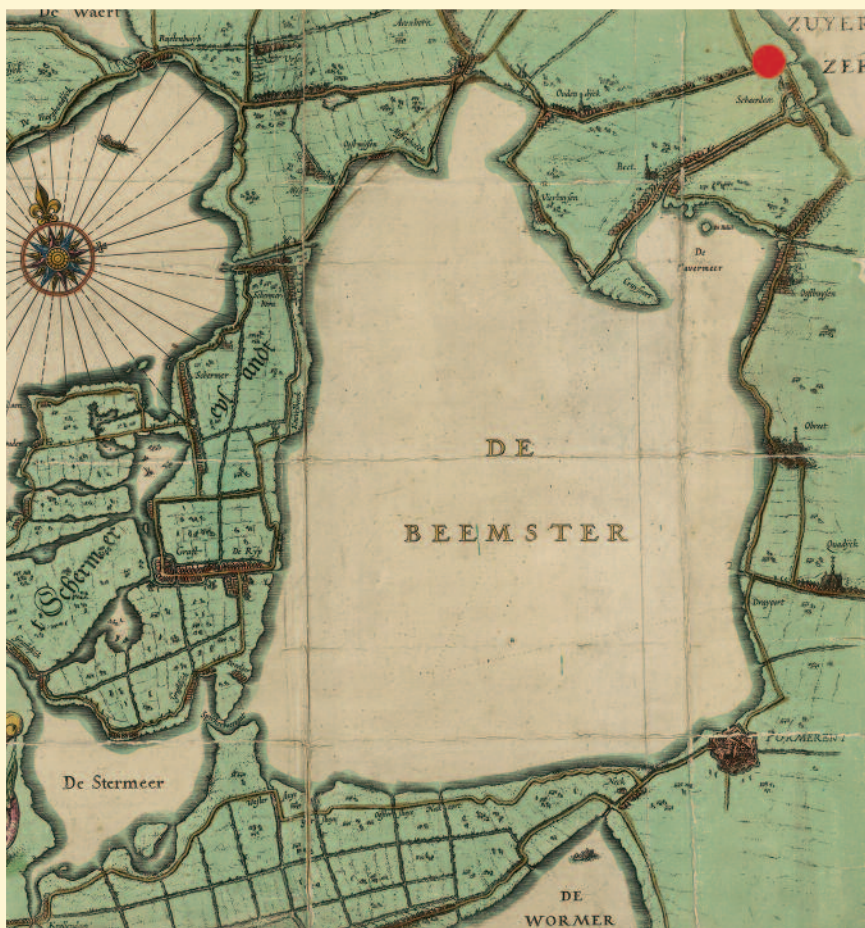
Kaart van de Beemster gemaakt door Cort in 1607 voor de inpoldering van de Beemster. Ter hoogte van de rode stip ligt Lutjeschardam.

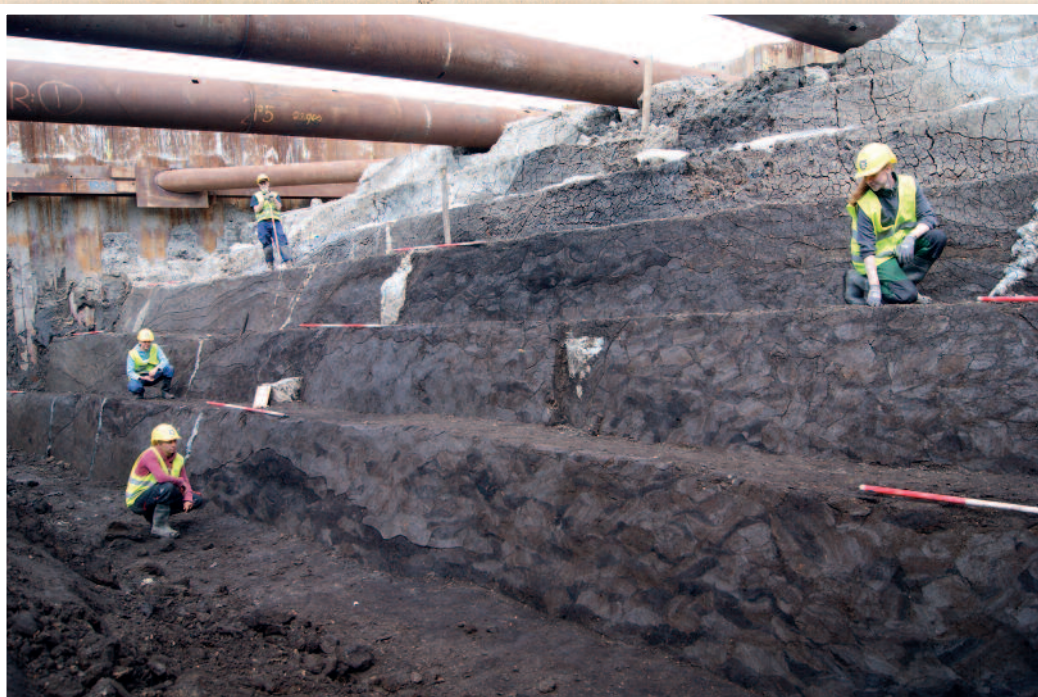
In de bouwkuip is trapsgewijs het profiel door de dijk aangelegd. Het bestaat uit massieve lagen van donkere humeuze zoden, waarmee het kolkgat uit de 15^{de} eeuw is gedicht.

Tijdens de opgraving in 2015 werd in de kern van de dijk een homogeen pakket gevonden van grote brokken bruine humeuze klei afgewisseld met gelaagde zoden van grijze klei en veen. De brokken hadden een handzaam formaat waardoor ze geschikt waren om netjes neer te leggen.

Het bleek een restant van een reparatie uit de 15^{de} eeuw. Het is waarschijnlijk dat tijdens de doorbraak een van de twee “walen” of wielen ontstond zoals vermeld in de eerder genoemde akte uit 1437.

De Klandijk is over een breedte van 18,5 m opgegraven. Het diepste punt lag 4,5 m - NAP. De kruin van de oudste dijk, de dijkreparatie, had een hoogte van 0,9 m + NAP. De kruin van de moderne dijk lag op 3,1 m + NAP. Ter plaatse was de dijk meer dan 25 m breed.

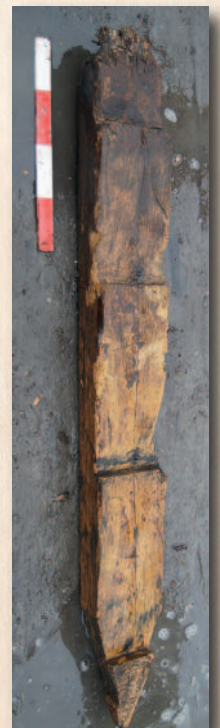
Deze paal met inkepingen is hergebruikt in een fundering. In de inkepingen zaten oorspronkelijk horizontale planken als wandbedekking van het staldeel van een boerderij.

selde planken zonder tussenruimte te kunnen bevestigen. Omdat de wandstijl maar aan één zijde is ingekeept, gaat het mogelijk om een wandpaal van een staldeel aangezien de stijlen van een woondeel doorgaans aan twee zijdes met planken zijn besloten.

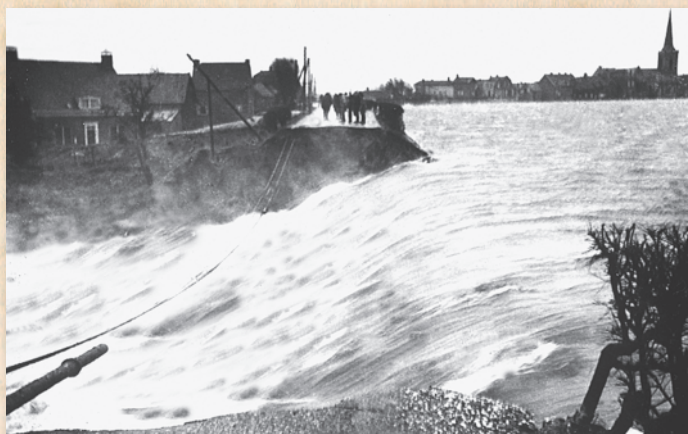
Een dijkdoorbraak bij Ouderkerk aan de IJssel in 1953. Het water stroomt eerst over de rand waardoor de kruin wegspoelt. Binnendijks stroomt het water het snelste waardoor daar de meeste grond uitslijt. De dijk kalft langzaam af, van binnen naar buiten.

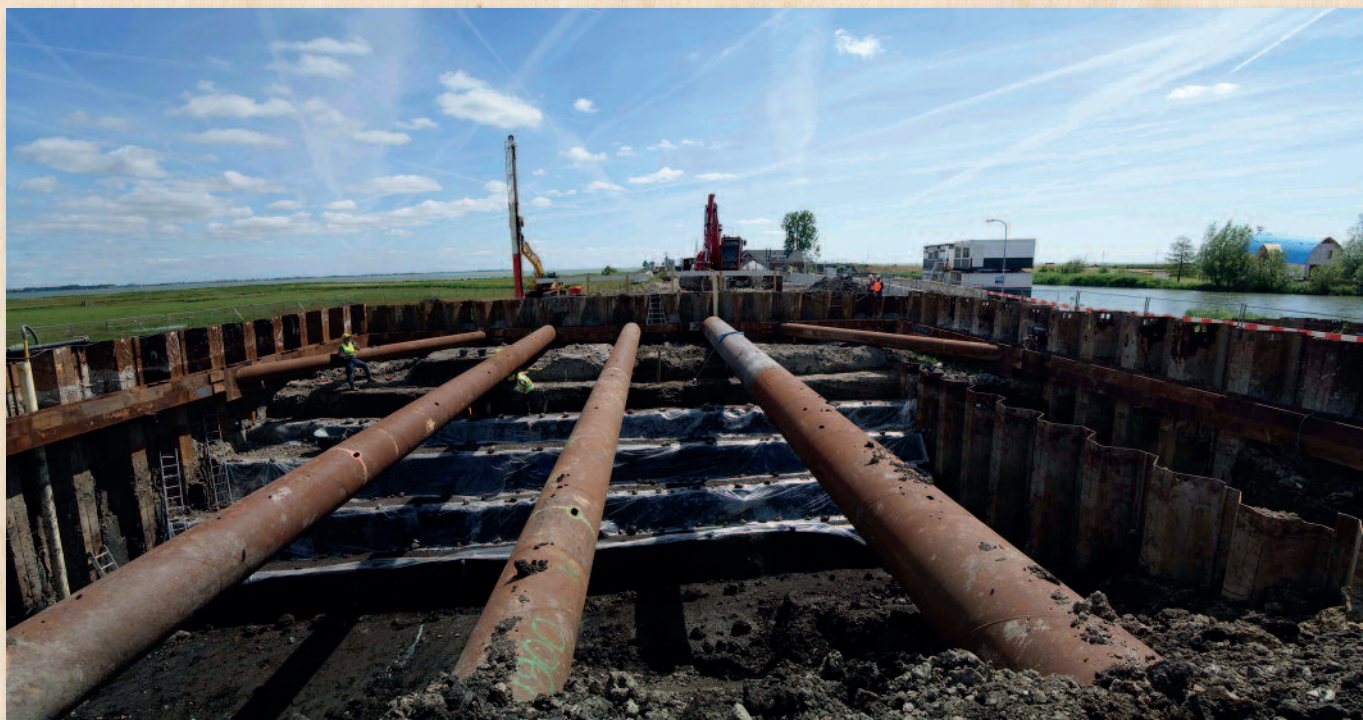
Boven: Panorama van de noordelijke bouwkuip van het boezemgemaal met het stempelraam van stalen buizen, juni 2015. Op de achtergrond ligt het Hoornse Hop, onder de buizen ingepakt in plastic folie het archeologische profiel.
